RENOLIT ALKORPLAN

Le bâtiment en forme d'œuf...

CONSTRUCTION D'OEUFS

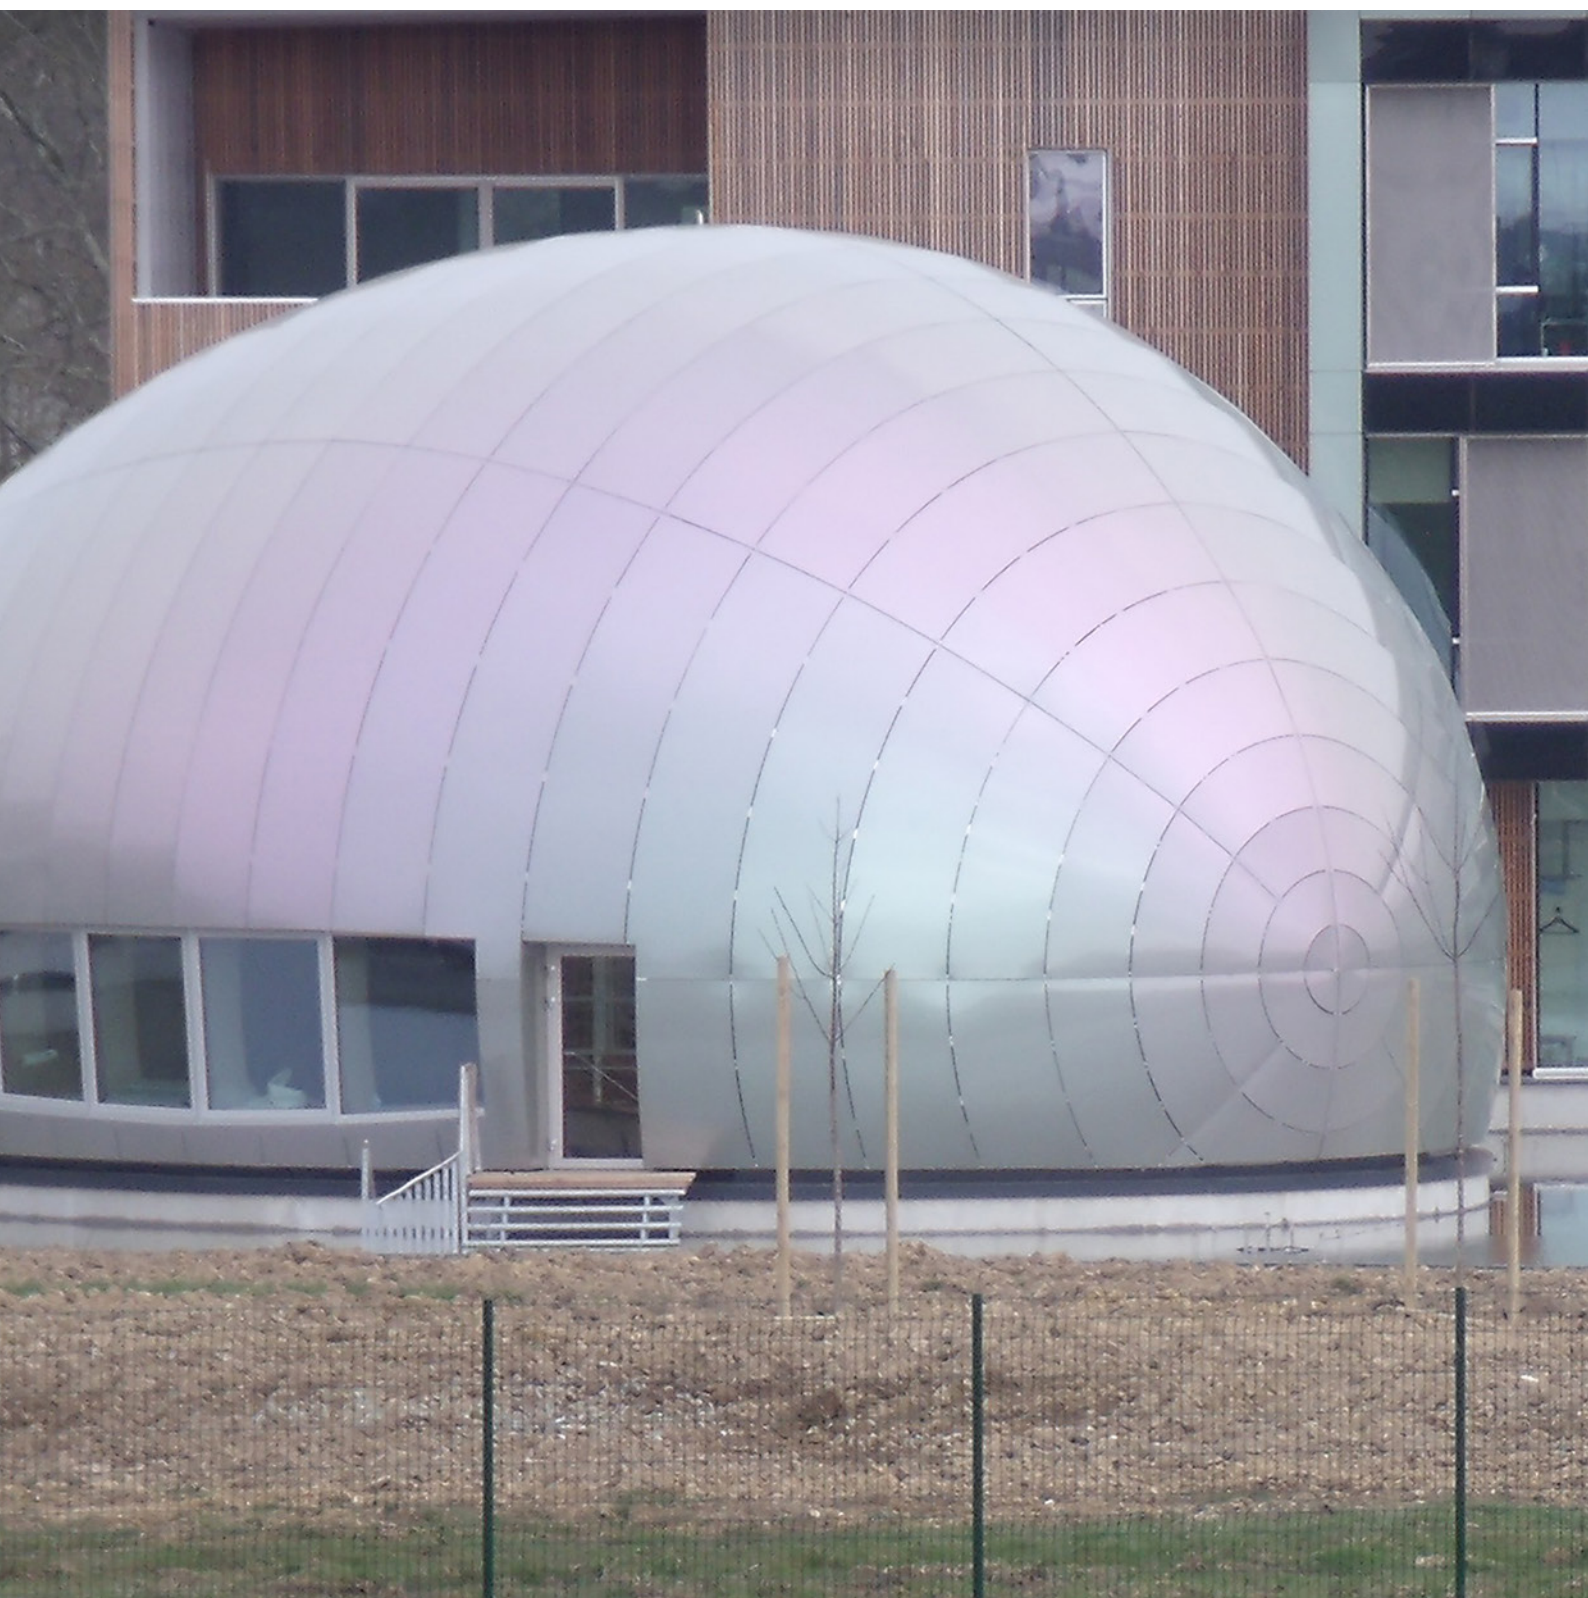
Ce **bâtiment en forme d'œuf** avait besoin d'une finition qui devait servir à la fois en toiture et en façade. La finition avec Alucobond donne à cette salle de réunion (France) un look futuriste.

Le plus gros problème pour l'architecte était l'étanchéité à l'eau du bâtiment puisque les panneaux Alucobond étaient installés à la fois horizontalement et verticalement.

Le bâtiment a été rendu étanche grâce à la membrane de toiture **RENOLIT ALKORPLAN F** fixée mécaniquement au support. Les profilés **RENOLIT ALKORSOLAR** ont été soudés à l'air chaud. Pour apporter une solution au problème du toit incurvé, les profilés et les inserts ont été coupés et disposés sur les arches. Les profilés suivent ainsi la structure du toit en forme d'œuf et servent de base de montage pour les panneaux Alucobond.
