Prüfbericht Nr.: 127028/17

Auftrag: Prüfung der Wurzelfestigkeit von Bahnen und Beschichtungen für Dachbegrünungen nach dem FLL-Verfahren (2008) an der flexiblen Dichtungsbahn „Alkorplan L 35177“, nominelle Dicke 1,5 mm

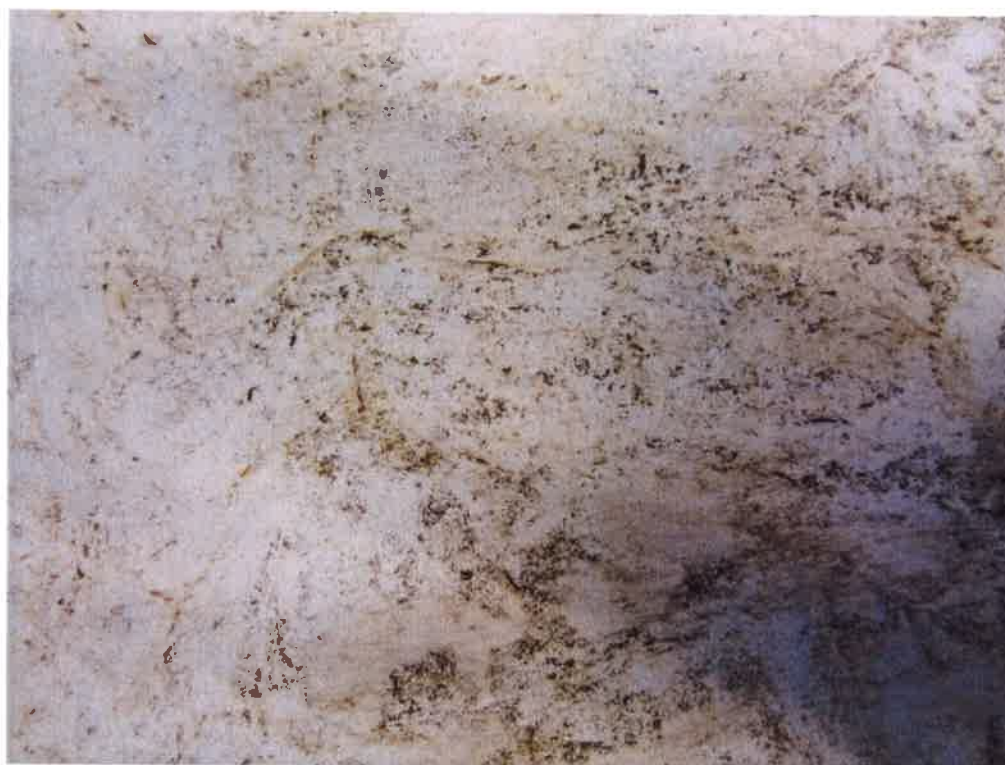
Abbildung 1: Oberfläche der Dichtungsbahn

Bei der geprüften Bahn "Alkorplan L 35177" zeigten sich nach 2 Jahren (Dezember 2019) sowohl in der Fläche als auch bei den Nähten keine ein- oder durchgewachsenen Wurzeln und Rhizome (s. Fotos).

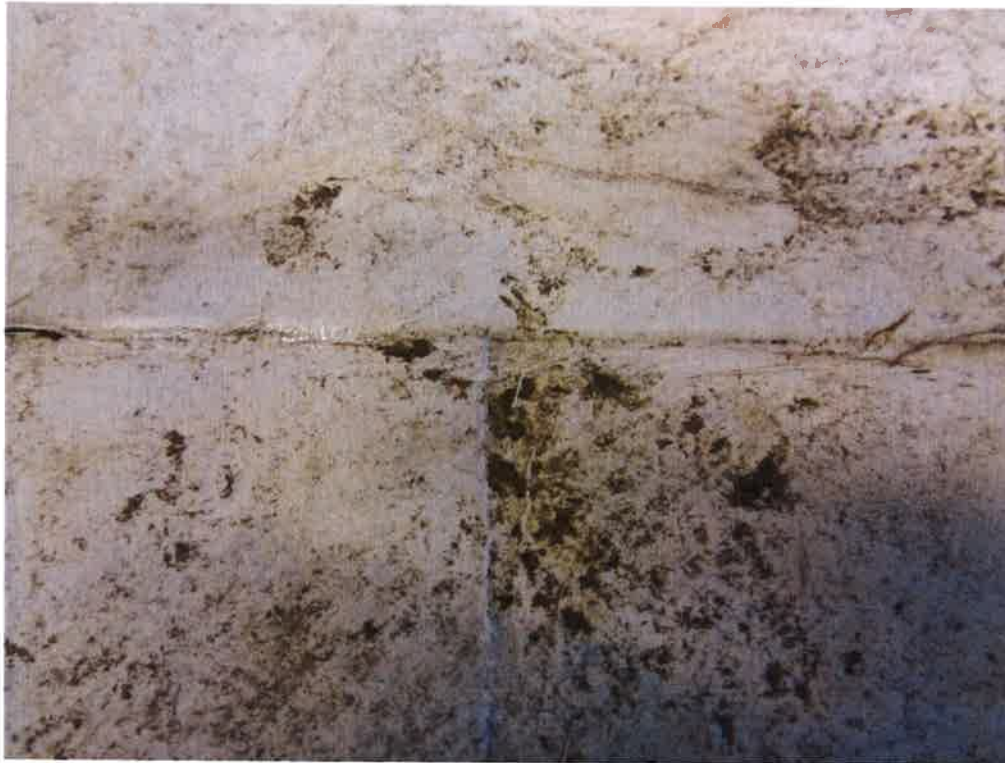
Abbildung 2: Dichtungsbahnoberfläche mit T-Stoß

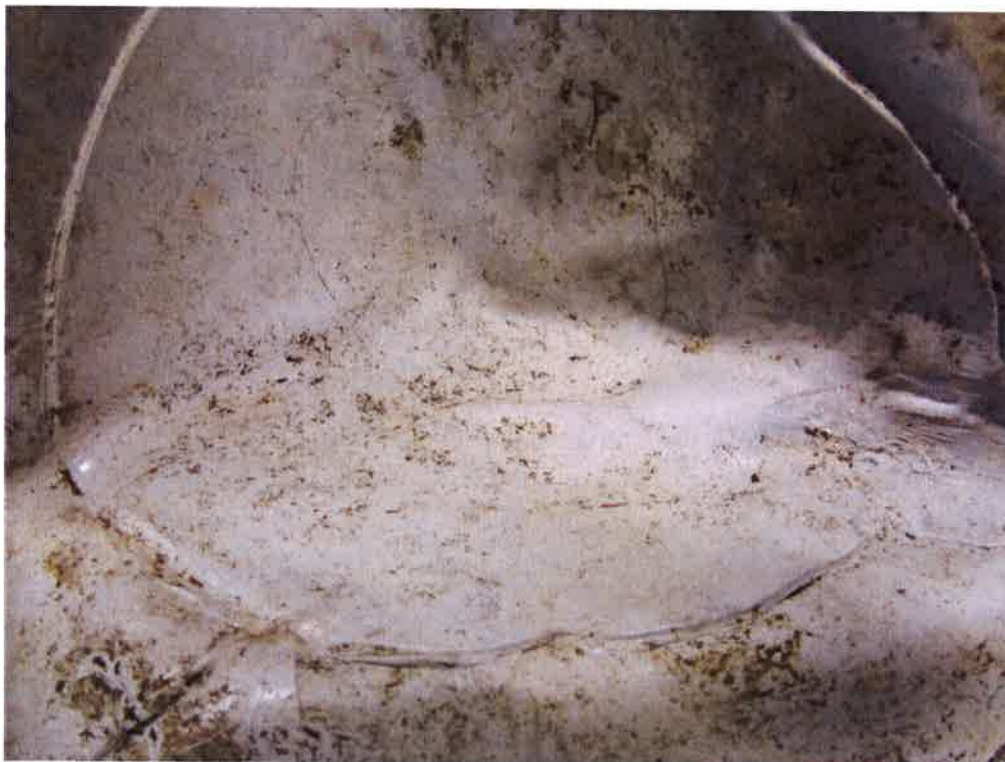
Abbildung 3: Bahnoberfläche mit Wanddecke, die durch eine Innenecke gebildet wird.
